市役所庁舎長寿命化計画策定業務

令和3年3月

岩 出 市

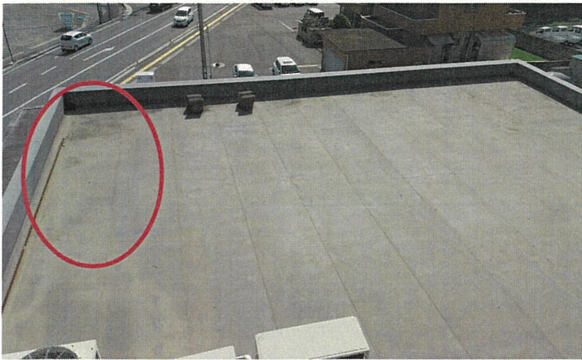
Part.1

北棟 東増築部 屋根防水

現状防水面は問題ないが、降雨時には多少の水溜りが生じる

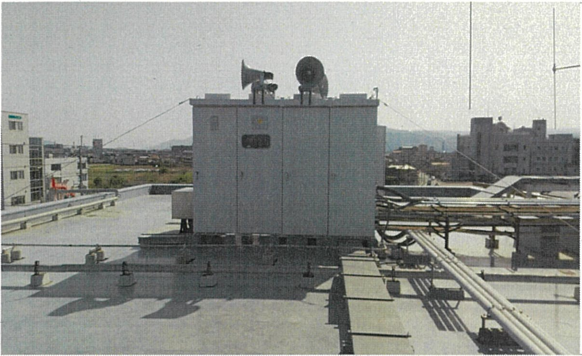
Part.2

北棟 電気設備

配管類は、ジャッキアップ可能

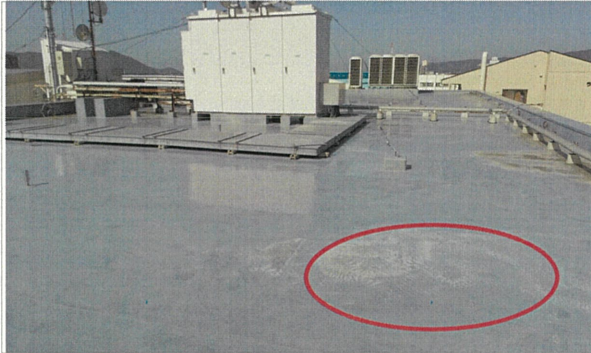
Part.3

北棟 電気設備

水溜りの跡

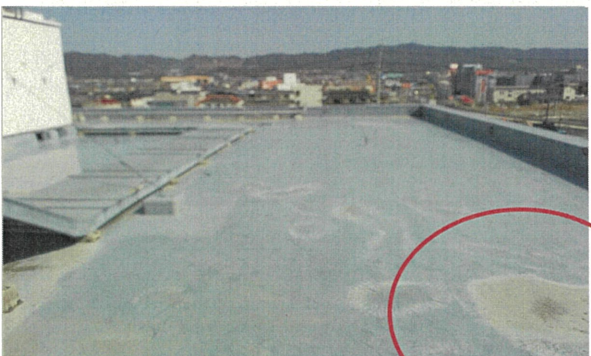
Part.4

北棟 電気設備

上記水溜り跡の拡大

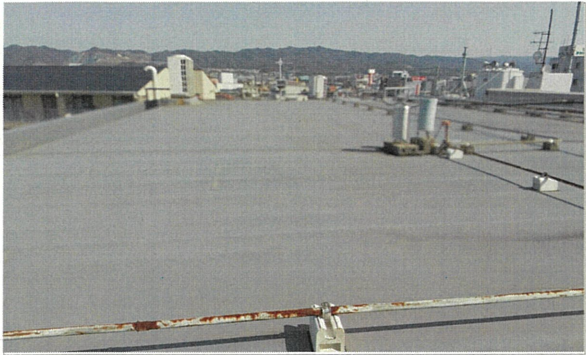
| | Part.1 | 西棟 屋上防水 |

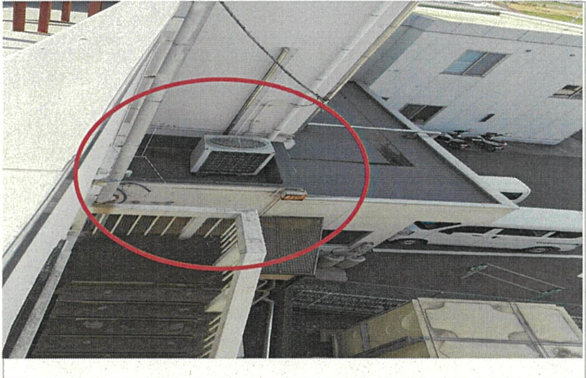
| | Part.2 | 本館西棟 2階屋上防水<br><br>雨水の流れがせき止められ、漏水の原因となっている。 |

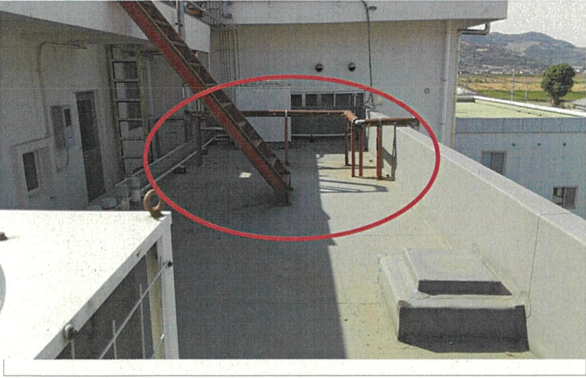
| | Part.3 | 本館西棟 屋上 屋根防水<br><br>鉄骨階段及び鋼製手摺 |

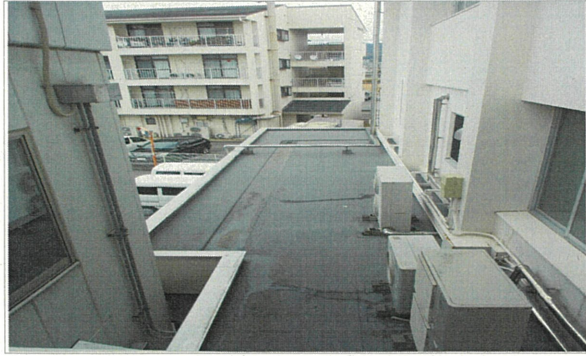
| | Part.4 | 本館西棟 1階屋上 屋根防水<br><br>特に問題はなし |

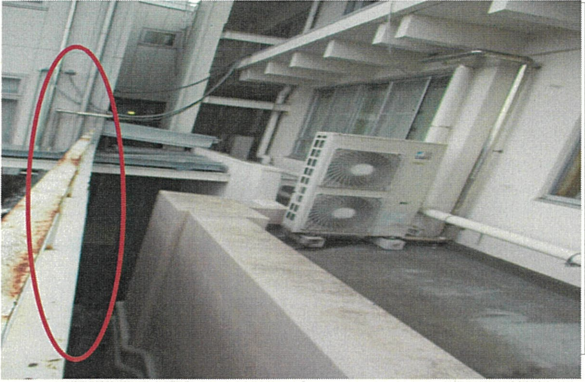
| | Part.1 | <p>北棟 南出入口底バルコニー</p> <p>床防水には、特に劣化現象は見られないが、鋼製手摺の錆びが浮いている</p> |

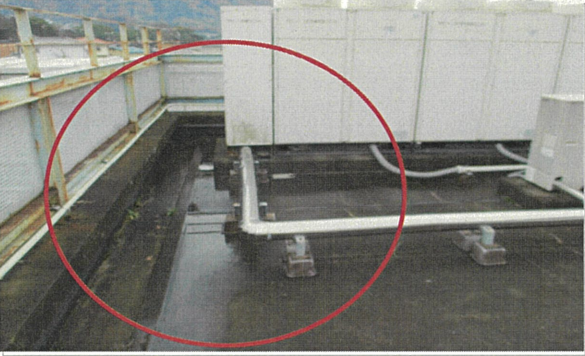
| | Part.2 | <p>東棟 1階屋上防水及び鋼製手摺、笠木</p> <p>防水押えモルタルの劣化及び鋼製手摺の錆びが多くみられる。又設備配管が多数設置されているため防水工事を施工する際は、十分に下準備が必要となる</p> |

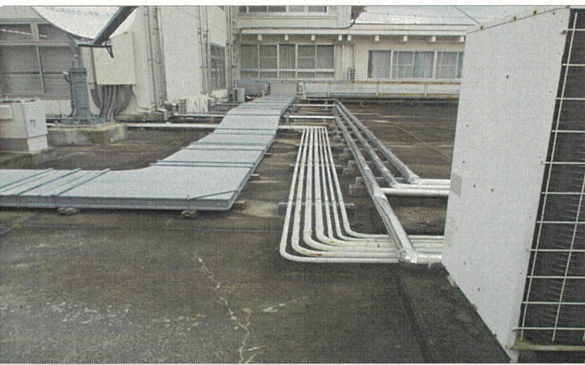
| | Part.3 | <p>東棟 1階屋上の設備機器</p> <p>床防水のひび割れほか老化現象</p> |

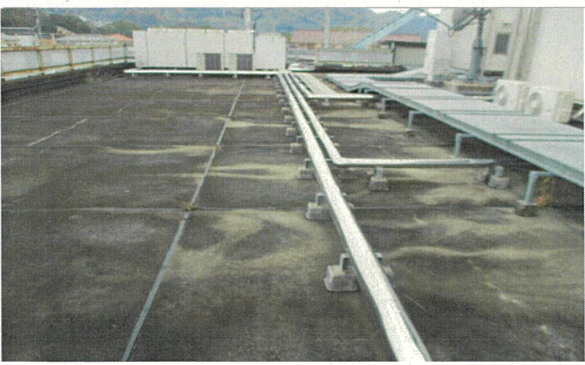
| | Part.4 | <p>東棟 1階屋上の設備機器</p> <p>床防水の劣化、</p> |

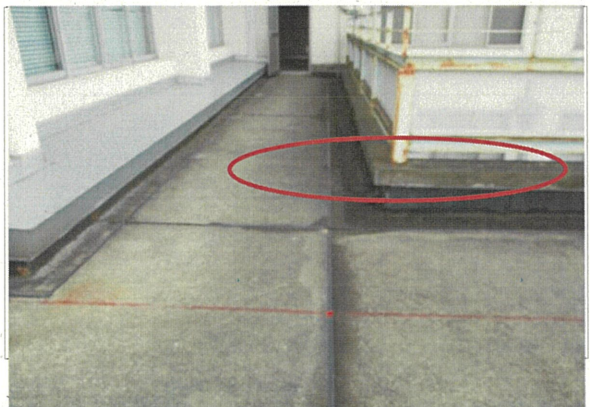
東棟 1階屋上

水切り部の劣化、コーキングの劣化、床目地の破損

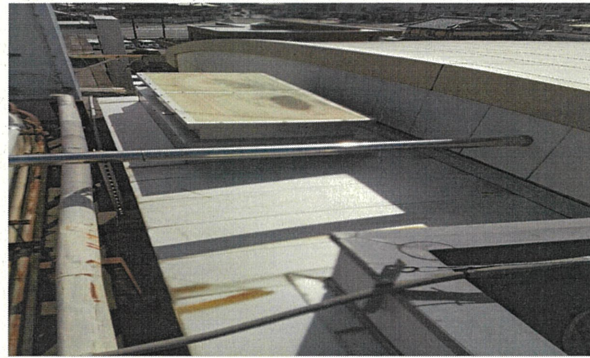
| | <table border="1"> <tr> <td data-bbox="699 226 863 309">Part.1</td><td data-bbox="863 226 1361 309">西棟 渡り廊下外部</td></tr> <tr> <td data-bbox="699 309 863 369"></td><td data-bbox="863 309 1361 369"></td></tr> <tr> <td data-bbox="699 369 863 430"></td><td data-bbox="863 369 1361 430">雨水が滞留しているので漏水の原因となる。</td></tr> <tr> <td data-bbox="699 430 863 490"></td><td data-bbox="863 430 1361 490"></td></tr> <tr> <td data-bbox="699 490 863 551"></td><td data-bbox="863 490 1361 551"></td></tr> <tr> <td data-bbox="699 551 863 611"></td><td data-bbox="863 551 1361 611"></td></tr> <tr> <td data-bbox="699 611 863 660"></td><td data-bbox="863 611 1361 660"></td></tr> </table> | Part.1 | 西棟 渡り廊下外部 | | | | 雨水が滞留しているので漏水の原因となる。 | | | | | | | | |

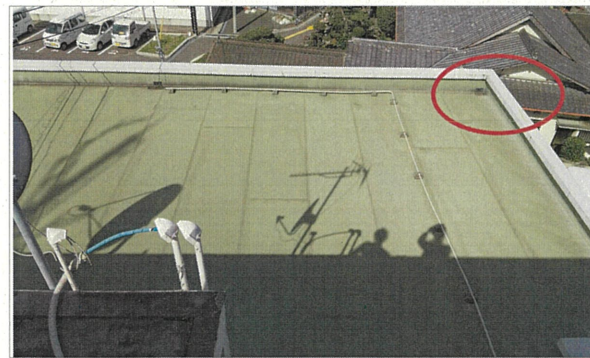
| | <table border="1"> <tr> <td data-bbox="699 674 863 757">Part.2</td><td data-bbox="863 674 1361 757">北・東棟 渡り廊下部</td></tr> <tr> <td data-bbox="699 757 863 817"></td><td data-bbox="863 757 1361 817">設備配管等に錆が浮いてきている</td></tr> <tr> <td data-bbox="699 817 863 878"></td><td data-bbox="863 817 1361 878"></td></tr> <tr> <td data-bbox="699 878 863 938"></td><td data-bbox="863 878 1361 938"></td></tr> <tr> <td data-bbox="699 938 863 999"></td><td data-bbox="863 938 1361 999"></td></tr> <tr> <td data-bbox="699 999 863 1059"></td><td data-bbox="863 999 1361 1059"></td></tr> <tr> <td data-bbox="699 1059 863 1090"></td><td data-bbox="863 1059 1361 1090"></td></tr> </table> | Part.2 | 北・東棟 渡り廊下部 | | 設備配管等に錆が浮いてきている | | | | | | | | | | |

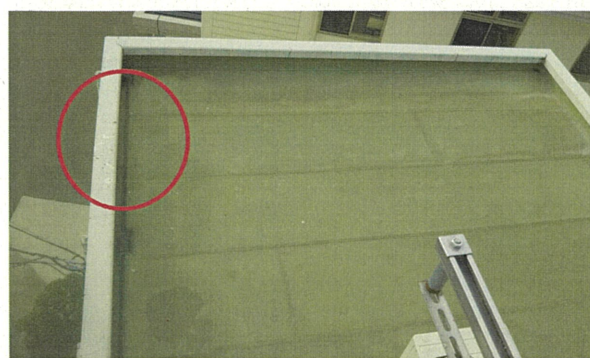
| | <table border="1"> <tr> <td data-bbox="699 1104 863 1187">Part.3</td><td data-bbox="863 1104 1361 1187">南棟 屋根防水</td></tr> <tr> <td data-bbox="699 1187 863 1247"></td><td data-bbox="863 1187 1361 1247">防水に問題が見られないが、モルタル笠木にひび割れが多数発生してる。</td></tr> <tr> <td data-bbox="699 1247 863 1308"></td><td data-bbox="863 1247 1361 1308"></td></tr> <tr> <td data-bbox="699 1308 863 1368"></td><td data-bbox="863 1308 1361 1368"></td></tr> <tr> <td data-bbox="699 1368 863 1429"></td><td data-bbox="863 1368 1361 1429"></td></tr> <tr> <td data-bbox="699 1429 863 1489"></td><td data-bbox="863 1429 1361 1489"></td></tr> <tr> <td data-bbox="699 1489 863 1520"></td><td data-bbox="863 1489 1361 1520"></td></tr> </table> | Part.3 | 南棟 屋根防水 | | 防水に問題が見られないが、モルタル笠木にひび割れが多数発生してる。 | | | | | | | | | | |

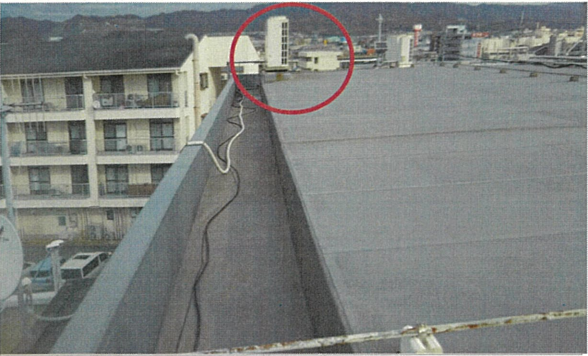
| | <table border="1"> <tr> <td data-bbox="699 1529 863 1612">Part.4</td><td data-bbox="863 1529 1361 1612">南棟 屋根防水</td></tr> <tr> <td data-bbox="699 1612 863 1673"></td><td data-bbox="863 1612 1361 1673">防水に問題が見られないが、モルタル笠木にひび割れが多数発生してる。</td></tr> <tr> <td data-bbox="699 1673 863 1733"></td><td data-bbox="863 1673 1361 1733"></td></tr> <tr> <td data-bbox="699 1733 863 1794"></td><td data-bbox="863 1733 1361 1794"></td></tr> <tr> <td data-bbox="699 1794 863 1854"></td><td data-bbox="863 1794 1361 1854"></td></tr> <tr> <td data-bbox="699 1854 863 1915"></td><td data-bbox="863 1854 1361 1915"></td></tr> <tr> <td data-bbox="699 1915 863 1946"></td><td data-bbox="863 1915 1361 1946"></td></tr> </table> | Part.4 | 南棟 屋根防水 | | 防水に問題が見られないが、モルタル笠木にひび割れが多数発生してる。 | | | | | | | | | | |

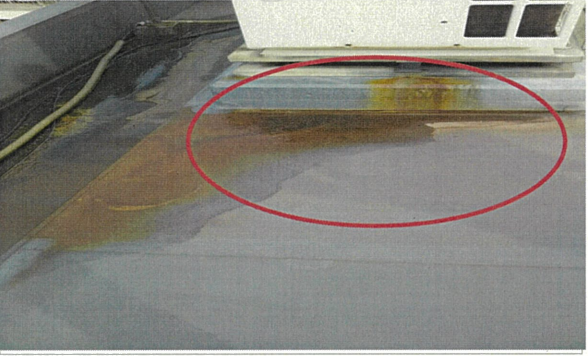
| | Part.1 | 西棟北向き 屋根防水 |

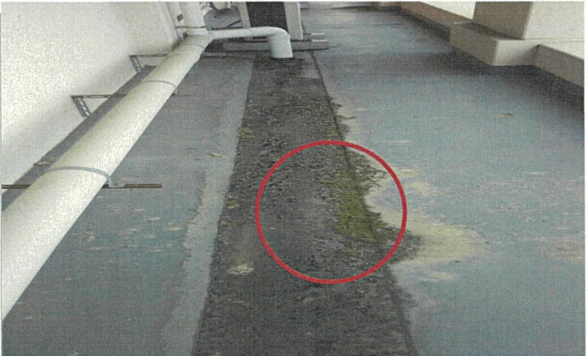
| | Part.3 | 北棟 アウトフレーム内バルコニー<br><br>床塗膜防水の劣化及び排水溝の汚れ |

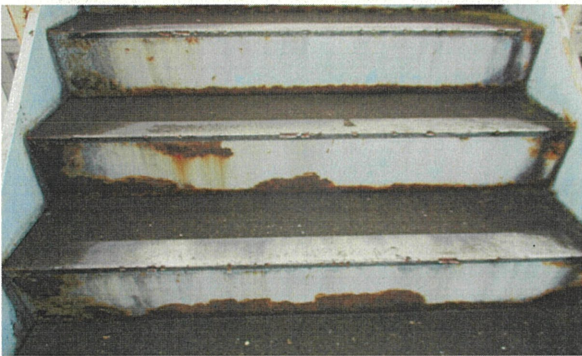
Part.2

外部階段 鋼製部分の劣化

鋼製部材の劣化が激しく、モルタル面も劣化している

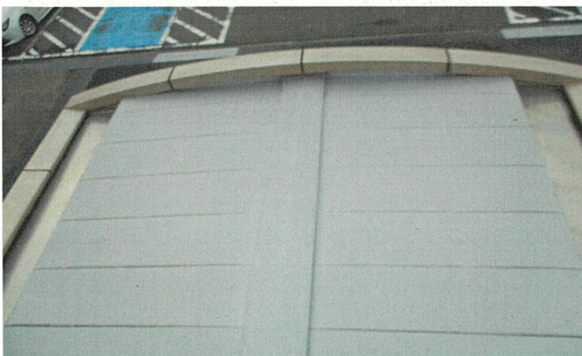
Part.3

同上 アップ写真

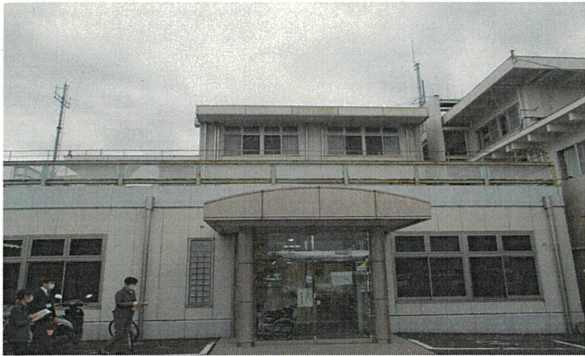
Part.4

玄関 キャンピー

部材の劣化は見られない

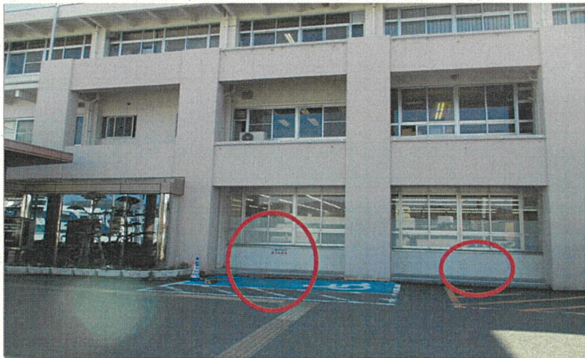
Part.1

東棟 東面出入口底

部材の劣化は見られない

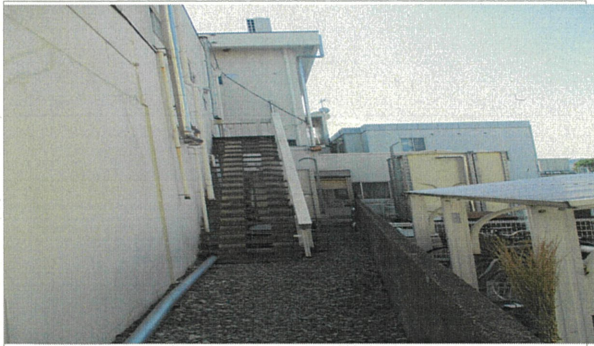
Part.2

北棟 北面

本体外壁及び柱型にモルタル浮きのヶ所が多くみられる

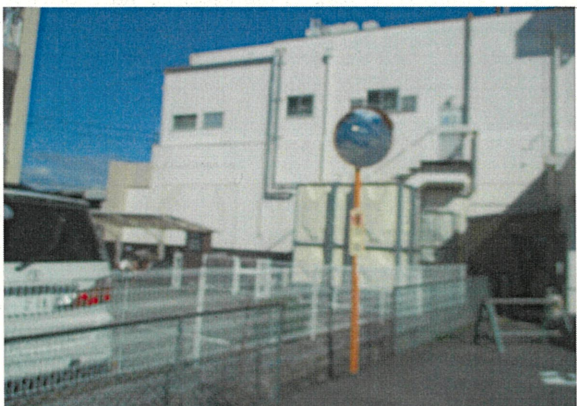
Part.3

北棟 西面

1階壁にひび割れ補修があり、ヒビ割れの進行は見られない。新しいひび割れもなし。

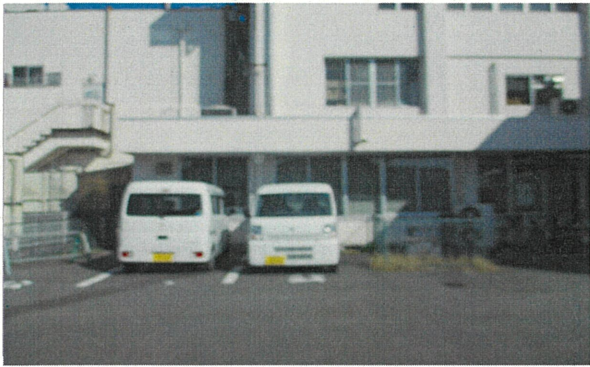
Part.4

北棟 西棟 西面

本体外壁及び柱型にモルタル浮きのヶ所が多くみられる

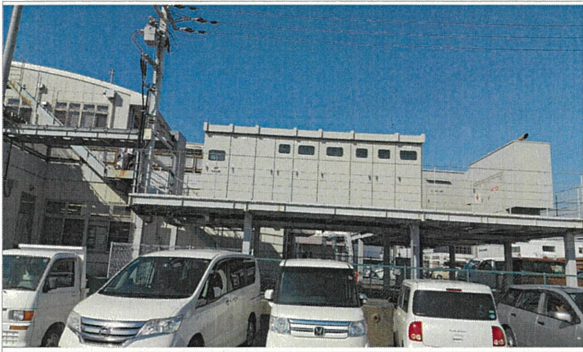
Part.1

西棟 西面

本体外壁及び柱型にモルタル浮きのヶ所が多くみられる

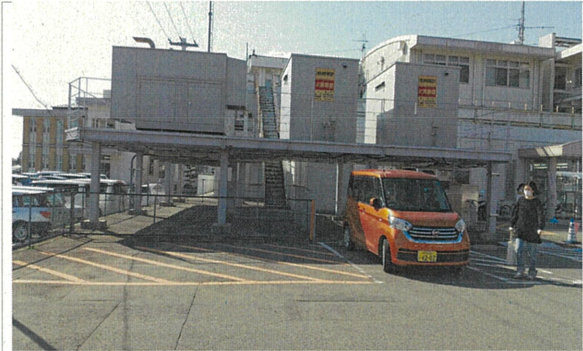
Part.2

キュービクル架台

錆がところどころに見受けられる。

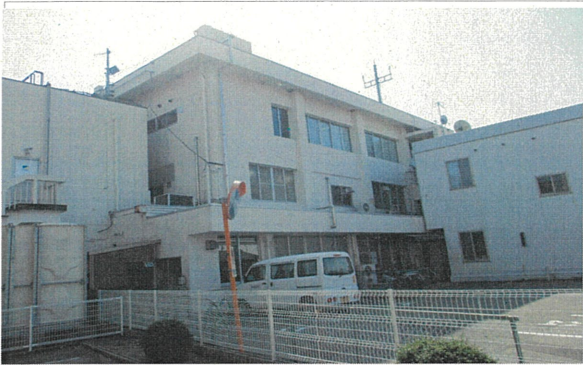
Part.4

北棟 東面

本体外壁及び柱型にモルタル浮きのヶ所が多くみられる

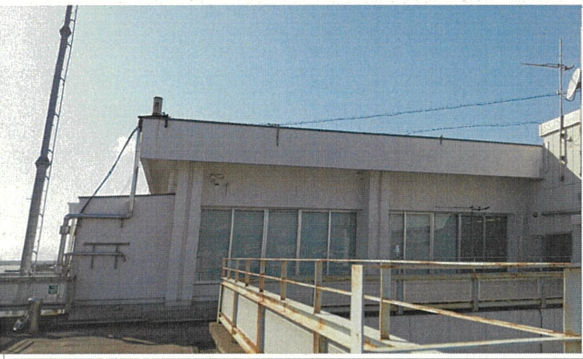
Part.1

西棟 西面

本体外壁及び柱型にモルタル浮きのヶ所が多くみられる

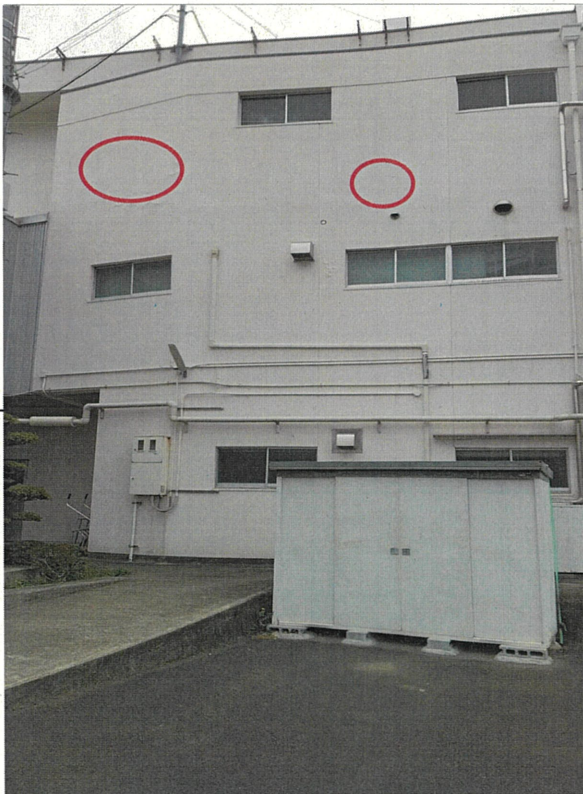
Part.2

東棟 東面

本体外壁及び柱型にモルタル浮きのヶ所が多くみられる
